# Hsv heksenberg te Heerlen

# De Heksenberg

in Heerlen, 2020

G.A.J. de Laak, 2021. Visserijkundig onderzoek De Heksenberg in Heerlen, 2020. Sportvisserij Nederland, Bilthoven in opdracht van Hengelsportvereniging De Heksenberg.

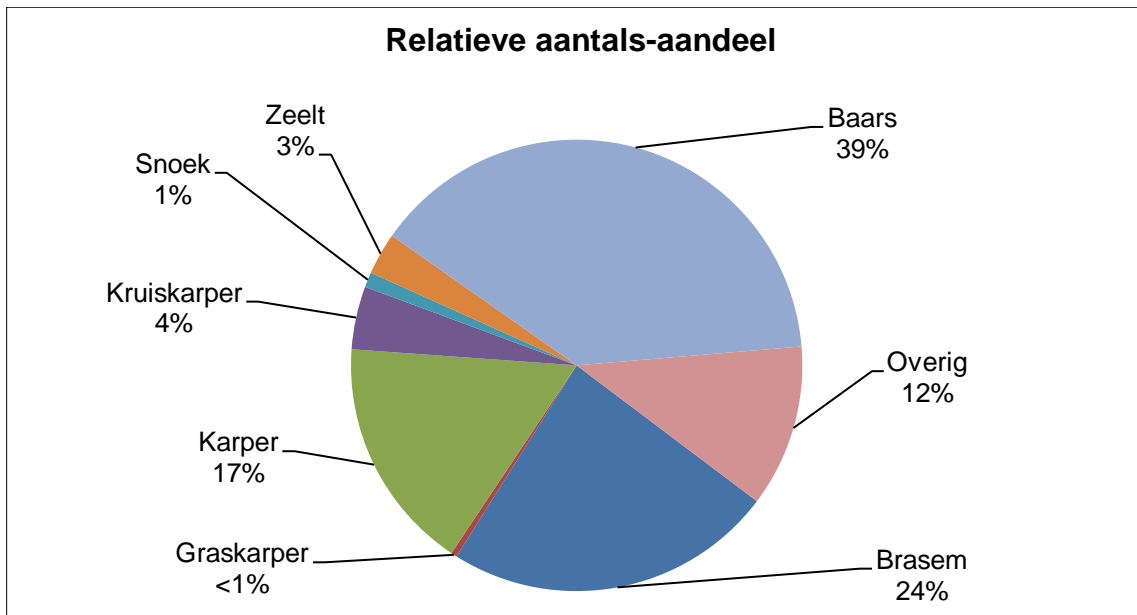
De vangst bestond qua aantallen voornamelijk uit baars (39%), brasem (24%) en karper (schub en spiegel samen 17%). De overige soorten hebben maar een aandeel in de vangst van enkele procenten.

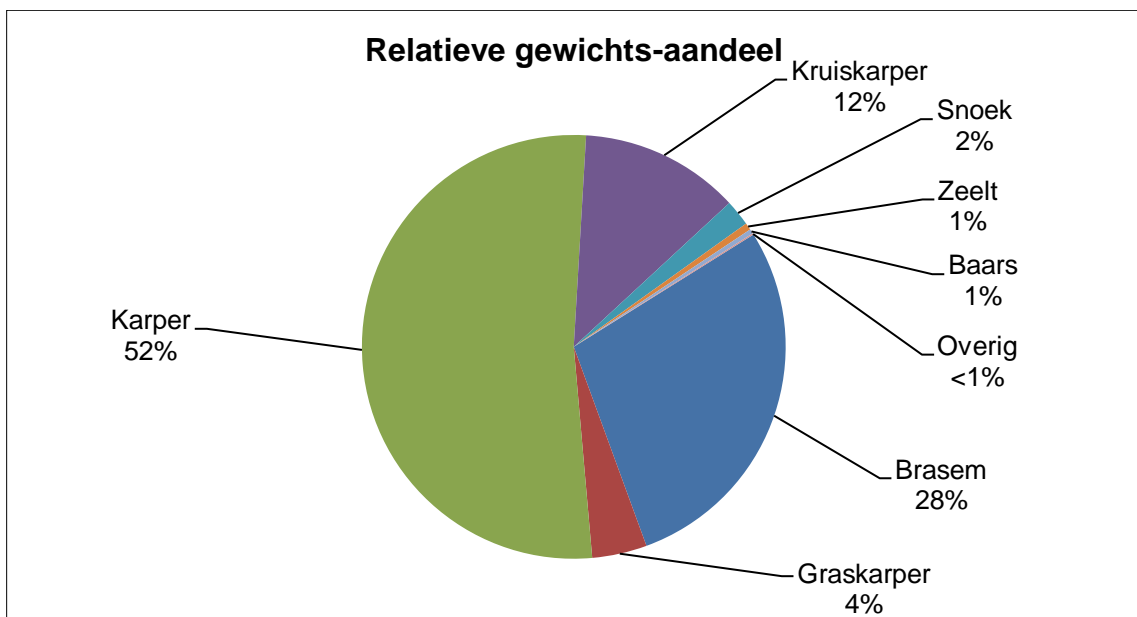
Qua vangstgewicht is de verdeling als volgt. Karper en brasem zijn verreweg de belangrijkste soorten, samen bepalen deze twee soorten 80% van het vangstgewicht. Kruiskarper heeft een aandeel van 12%. Door het geringe voorkomen van de andere soorten, hebben zij ook maar een beperkt aandeel in het gewicht.

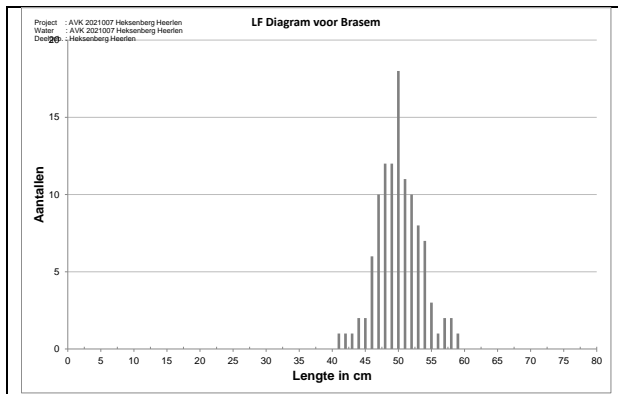
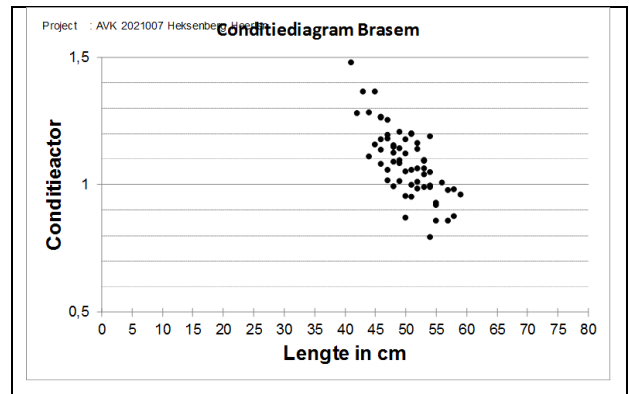
#### **Brasem**

In visvijver Heksenberg zijn 110 brasems gevangen met een lengte tussen de 41 en 59 centimeter. De conditie van de brasems was voldoende tot goed/uitstekend. De conditie van de vissen met een lengte rond de 45/50 centimeter is vertekend, omdat een deel van deze vissen een afgesleten staart had. De werkelijke lengte in een normale staat zou al snel zo'n 5 centimeter langer zijn. De conditie van de vissen zou dat fors afnemen, maar toch nog goed zijn. In 2010 werd dit ook gesignaleerd. De reden voor het afslijten is niet bekend.

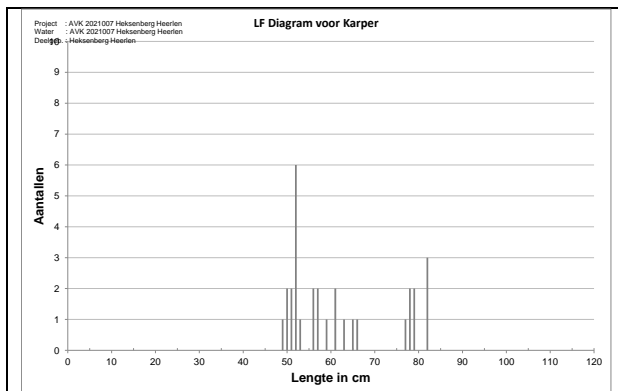
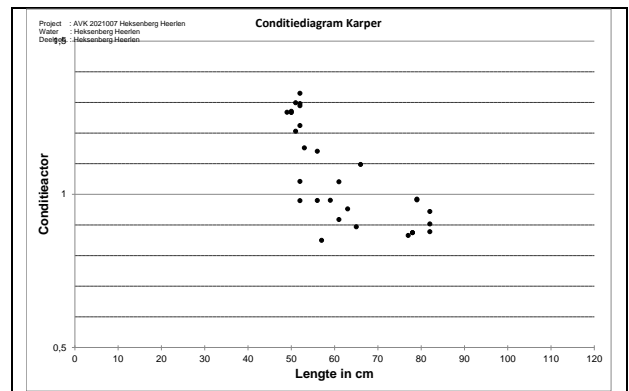
#### **Karper**

Van deze soort zijn 30 exemplaren gevangen met een lengte van 49 tot 82 cm. De conditie van de karpers was voldoende tot goed.

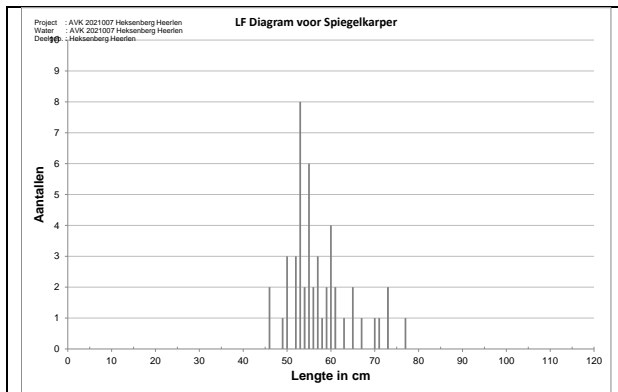
### Spiegelkarper

Van de beschubbingsvariant spiegelkarper zijn 48 vissen gevangen met een lengte tussen de 46 en 77 centimeter. De conditie van de spiegelkarpers was voldoende tot goed.

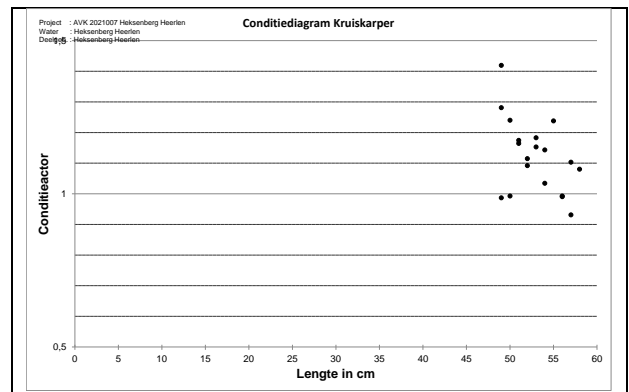
### Kruiskarper

De kruiskarper is geen soort, maar zoals de naam al zegt een kruising van 2 karpersoorten. De kruiskarper is een populaire vissoort in sommige vijvers. Van deze vissoort zijn 21 vissen gevangen met een lengte tussen de 45 en 58 centimeter. De conditie van de kruiskarpers is voldoende tot goed en voor enkele exemplaren uitstekend.

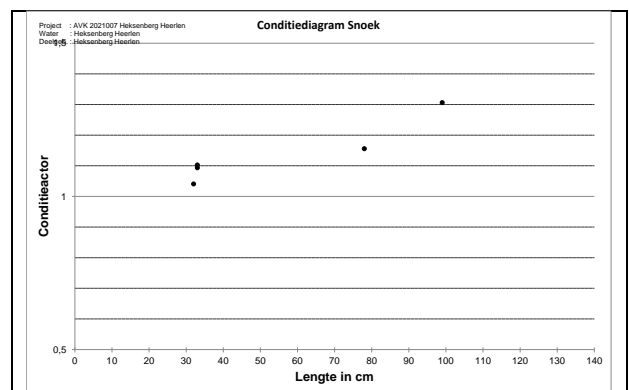
### Snoek

Van de roofvissoort snoek zijn 5 exemplaren gevangen met een lengte tussen de 32 en 99 centimeter. De conditie van alle snoeken ligt boven het gemiddelde, de grootste snoek heeft een uitstekende conditie (zie ook foto in dit rapport).

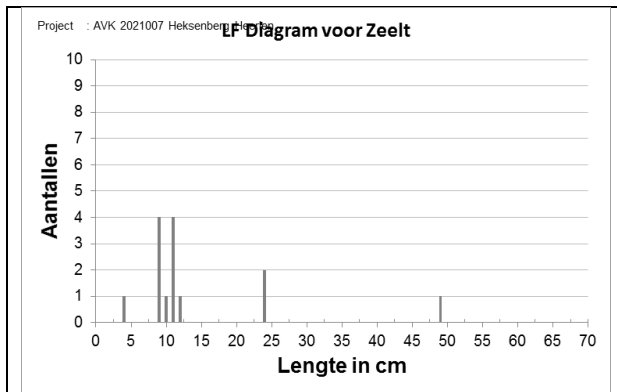
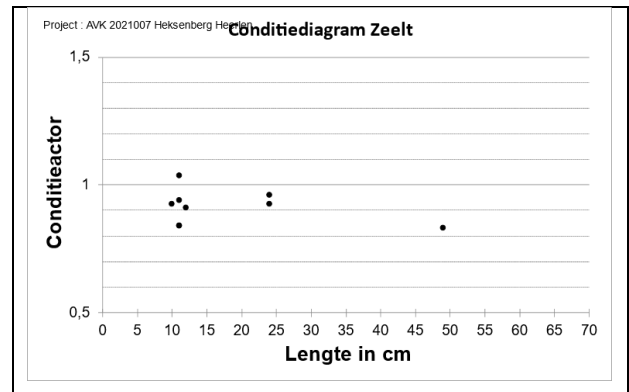
### **Zeelt**

De zeelt is, net als de ruisvoorn, een plantenminnende soort. Van deze vissoort zijn 14 exemplaren gevangen met een lengte tussen de 4 en 49 centimeter. De conditie van de zeelten is voldoende tot onvoldoende.

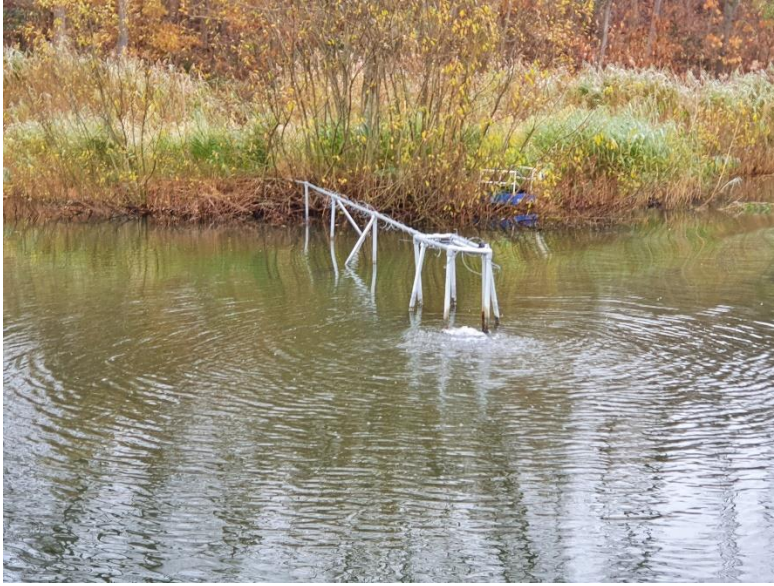
De Heksenberg is vrij diep (tot 6 meter) en heeft in warme zomers mogelijk een begin van de opbouw van stratificatie. De vereniging heeft mede daarom een air-lift buis op de bodem gelegd, waaruit gecompriëerde lucht naar het oppervlak stijgt. De effecten hiervan zijn vermoedelijk lokaal. Tijdens een kort bezoek aan de vijver op 29 juli 2020 rond 11:30h werd verderop in de vijver een zuurstofgehalte van 8,3 mg/l aan het oppervlak gemeten en aan de bodem 2,1 mg/l. De geleiding was 370/375 µS/cm, ORP (redox) +87/-223 en de temperatuur 23,3/22,4 °C. Ook het negatieve redoxgehalte duidt op een mogelijk lage zuurstofwaarde bij de bodem.

Het airlift systeem zal plaatselijk zeker werken. De vereniging is van plan een tweede airlift te plaatsen.

In de zomer van 2021 zal Sportvisserij Nederland een uitgebreide milieumeting doen naar het zuurstofgehalte bij de airlift en de bodem.

Naar aanleiding van een kort bezoek aan de vijver in juli 2020 is een vrij lage zuurstofwaarde gemeten bij de bodem. De vereniging heeft een airlift systeem geplaatst en wil deze zomer een tweede systeem installeren. De effecten van het systeem kunnen gemeten worden door de metingen kort bij de airlift te vergelijken met de metingen verderop in de vijver. Ook kan bekeken worden of het plaatsen van bakken voor inlaatwaterbehandeling effectief is. De vereniging wil opgepompt grondwater maximaal laten verzadigen met zuurstof voordat het in de vijver wordt gebracht.

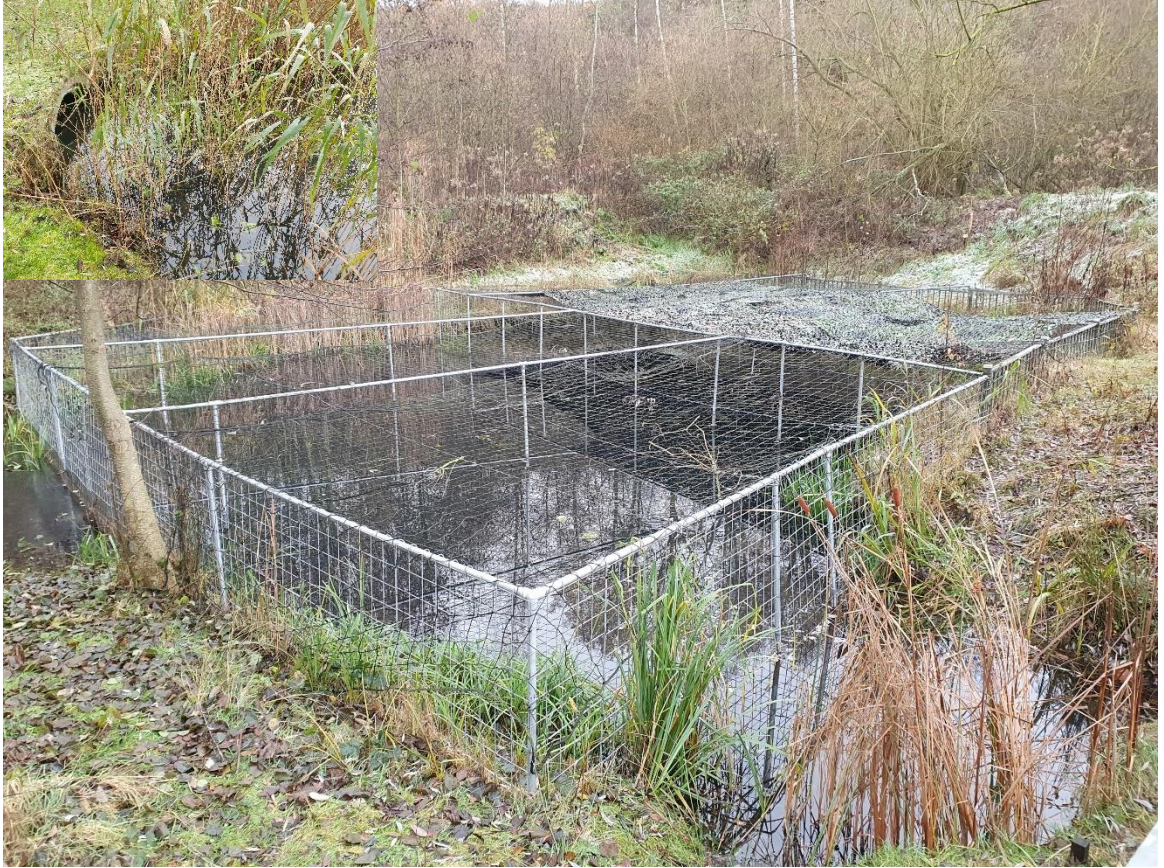
*Deze gaaskooi biedt schuilgelegenheid aan zeker 500 kilo vis. De kooi ligt naast de vijver en is bereikbaar via een rioolpijp (diameter 80 cm; foto inzet linksboven) van circa 5 meter lengte.*

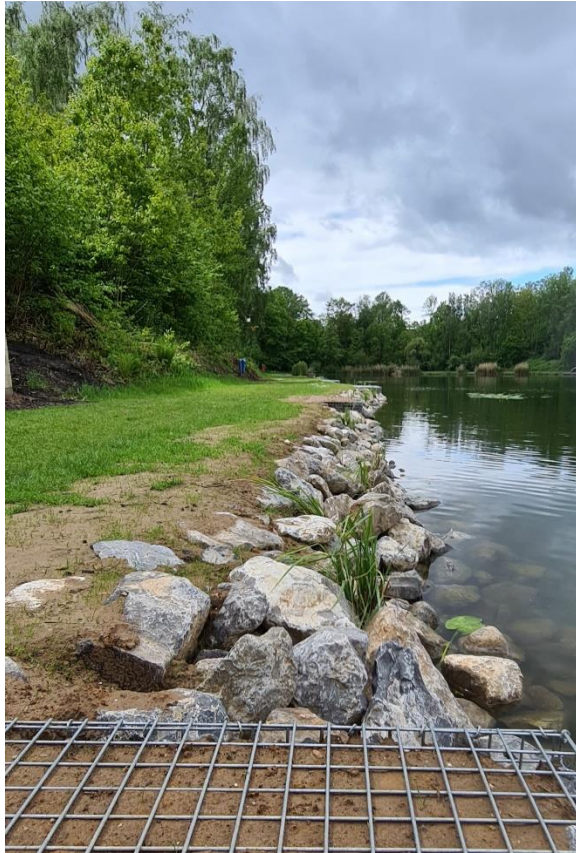
Delen van de oevers rondom de vijver zijn aan het verzakken. In het voorjaar van zijn deze oevers versterkt.

Een deel van de oever is gerenoveerd. Tevens zijn zitplaatsen voor vissers gemaakt.

De foto geeft ook een impressie van de mooie omgeving van de visvijver.

De vereniging heeft in het vroege voorjaar van 2021 de oevers laten renoveren die aan het verzakken waren. Verdere maatregelen zijn voorlopig niet nodig.

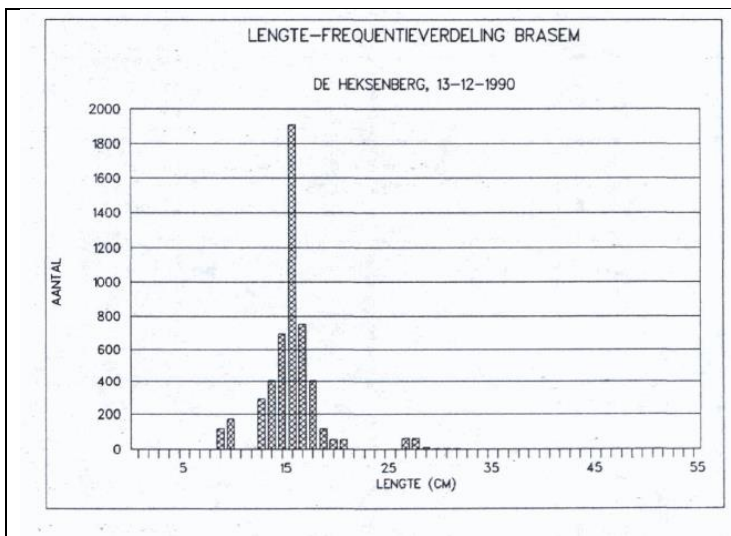
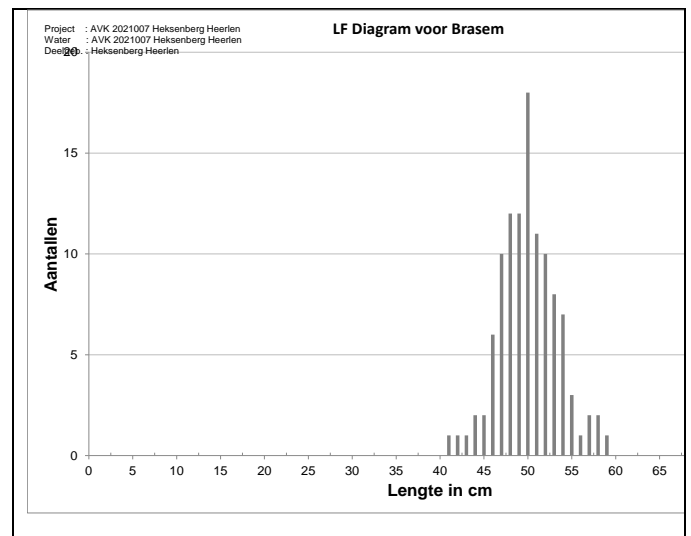
De verschillen in opbouw van de brasempopulatie is frappant. In 1990 was de grootste brasem 32 centimeter, in 2021 was de kleinste brasem 41 cm!
